Útvilágítás mérési jegyzőkönyv
(meglévő közvilágítási hálózat felülvizsgálata)

A vizsgálat helyszíne	Budapest, I. ker., Hegyalja út – Sánc utca – Tigris utca csomópont, meglévő gyalogos átkelőhelyeken mérve – 1. sz. – M1, M2 és M3 jelű oszlopok között	
Dátum	2018. 05. 21.	
A mérés időpontja	22.30 óra	
A mérés végezte	Név	Aláírás
	Antal Zoltán Kontinuum-Vill Kft. 1115 Bp., Bartók B. út 131/B.

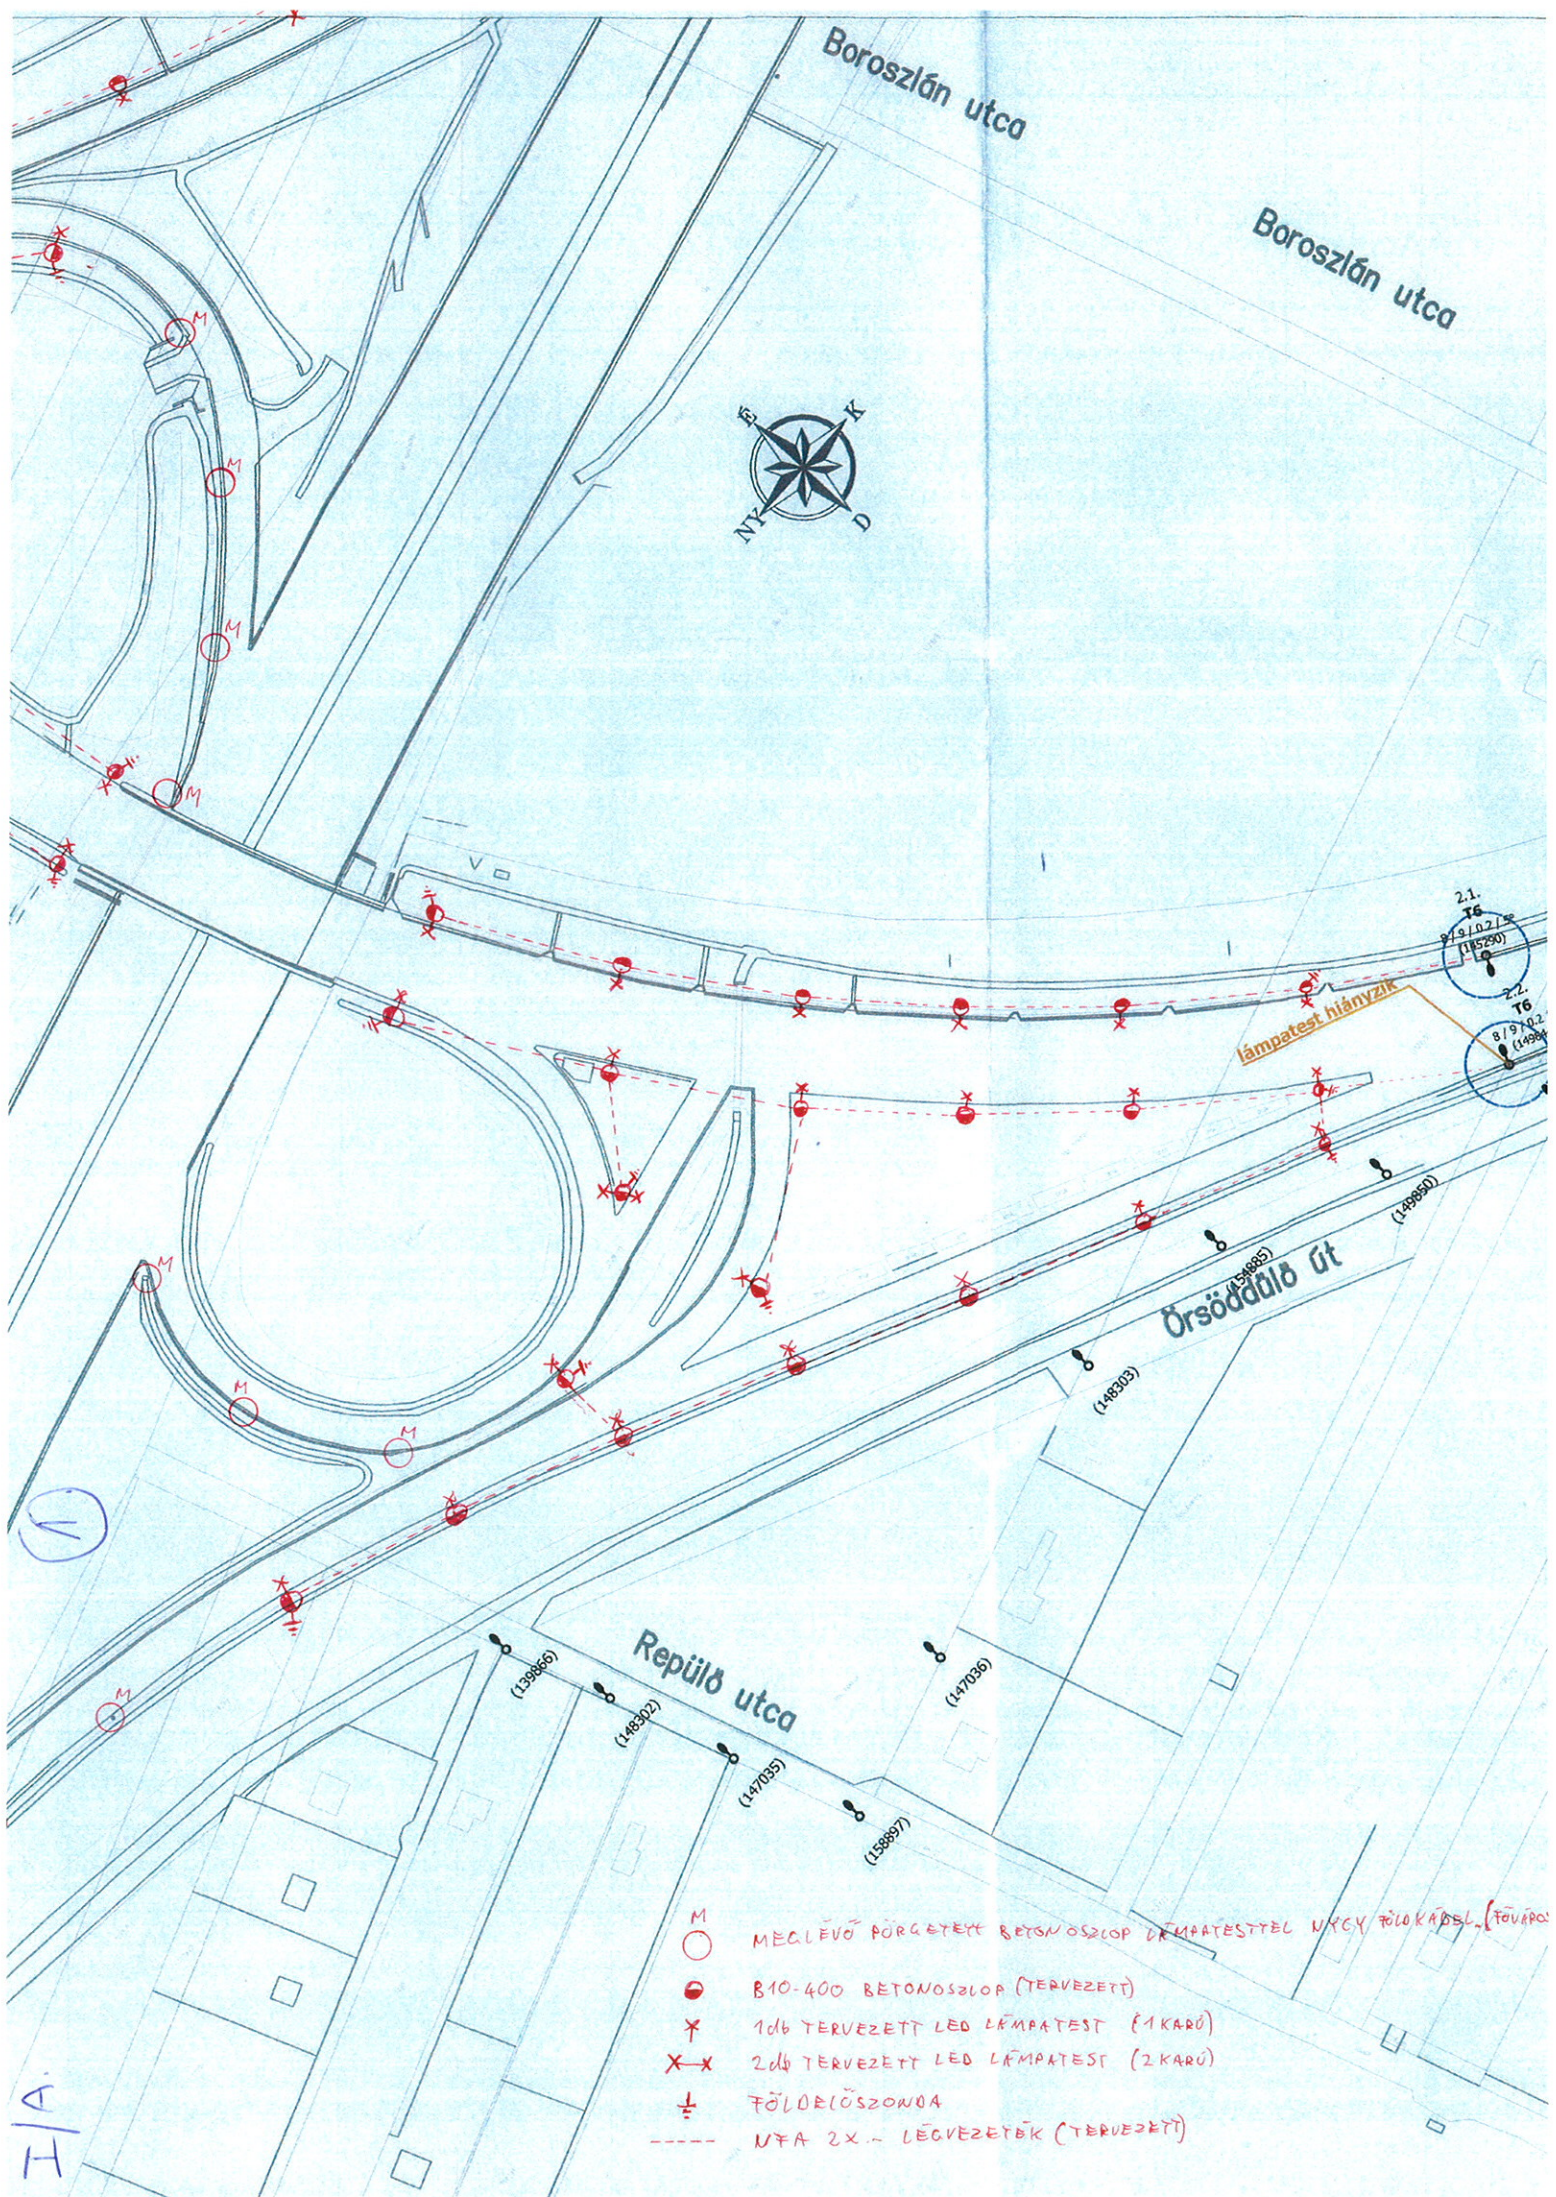
lámpatest hiányzik

- M ○ MEGLÉVŐ PORGÉTEK BÉTONOSZLOP LÁMPATESTTEL NYGY FŐLÓKÁBEL (FŐVÁROS)
- B10-400 BÉTONOSZLOP (TERVEZETT)
- ✕ 1db TERVEZETT LED LÁMPATEST (1 KARÚ)
- X-X 2db TERVEZETT LED LÁMPATEST (2 KARÚ)
- ⊕ FŐLŐRŐSZONDA
- NYFA 2X.- LÉGVIZETŐK (TERVEZETT)

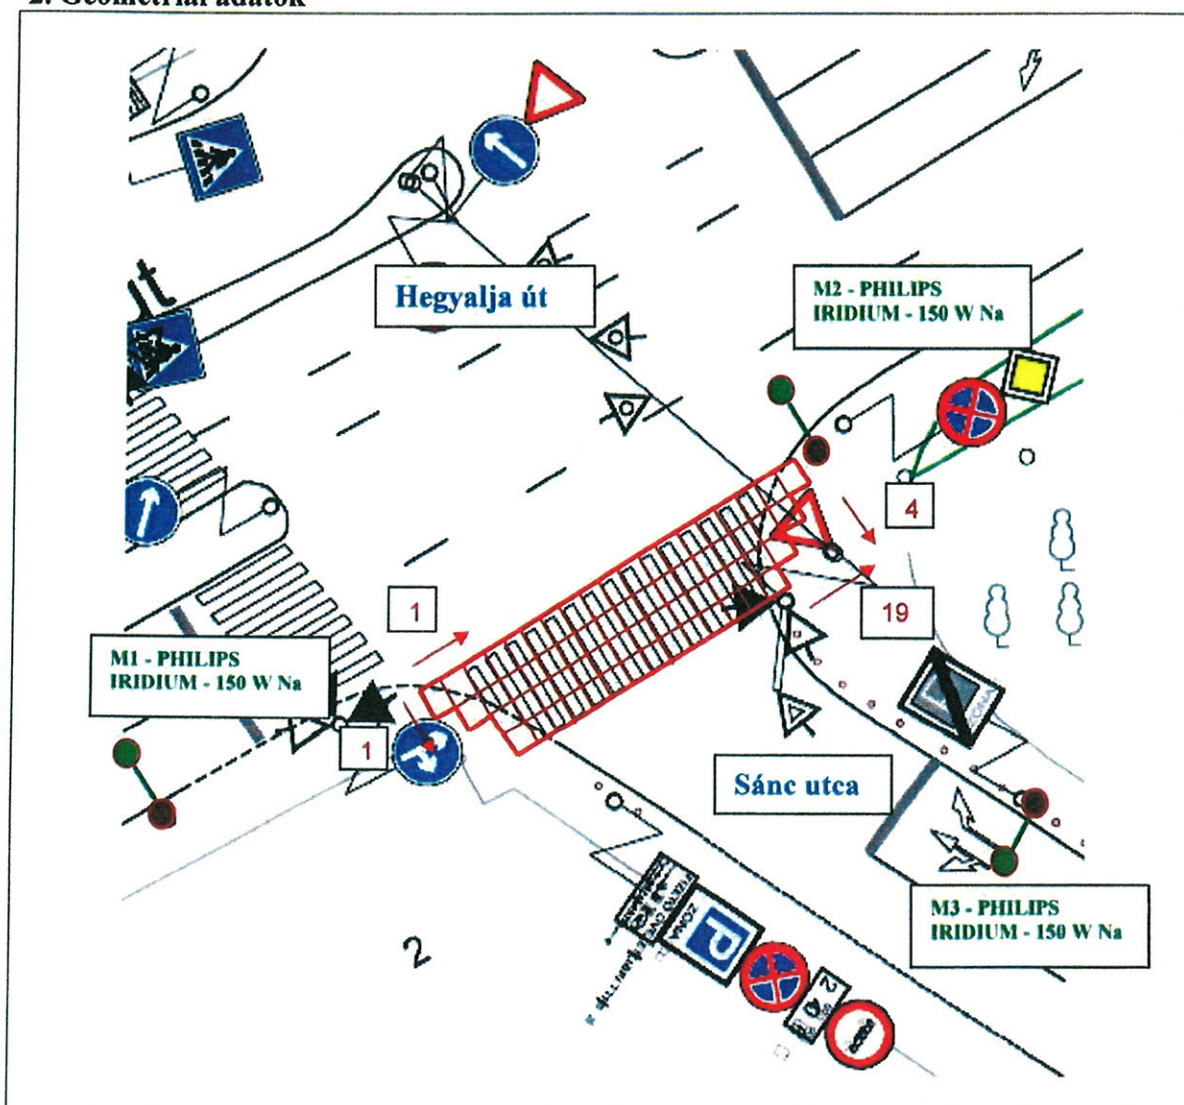
2. Geometriai adatok

Az útburkolat típusa	aszfalt burkolat
Az útburkolat állapota	meglévő – megfelelő
Az útburkolatra vonatkozó egyéb megjegyzések	-

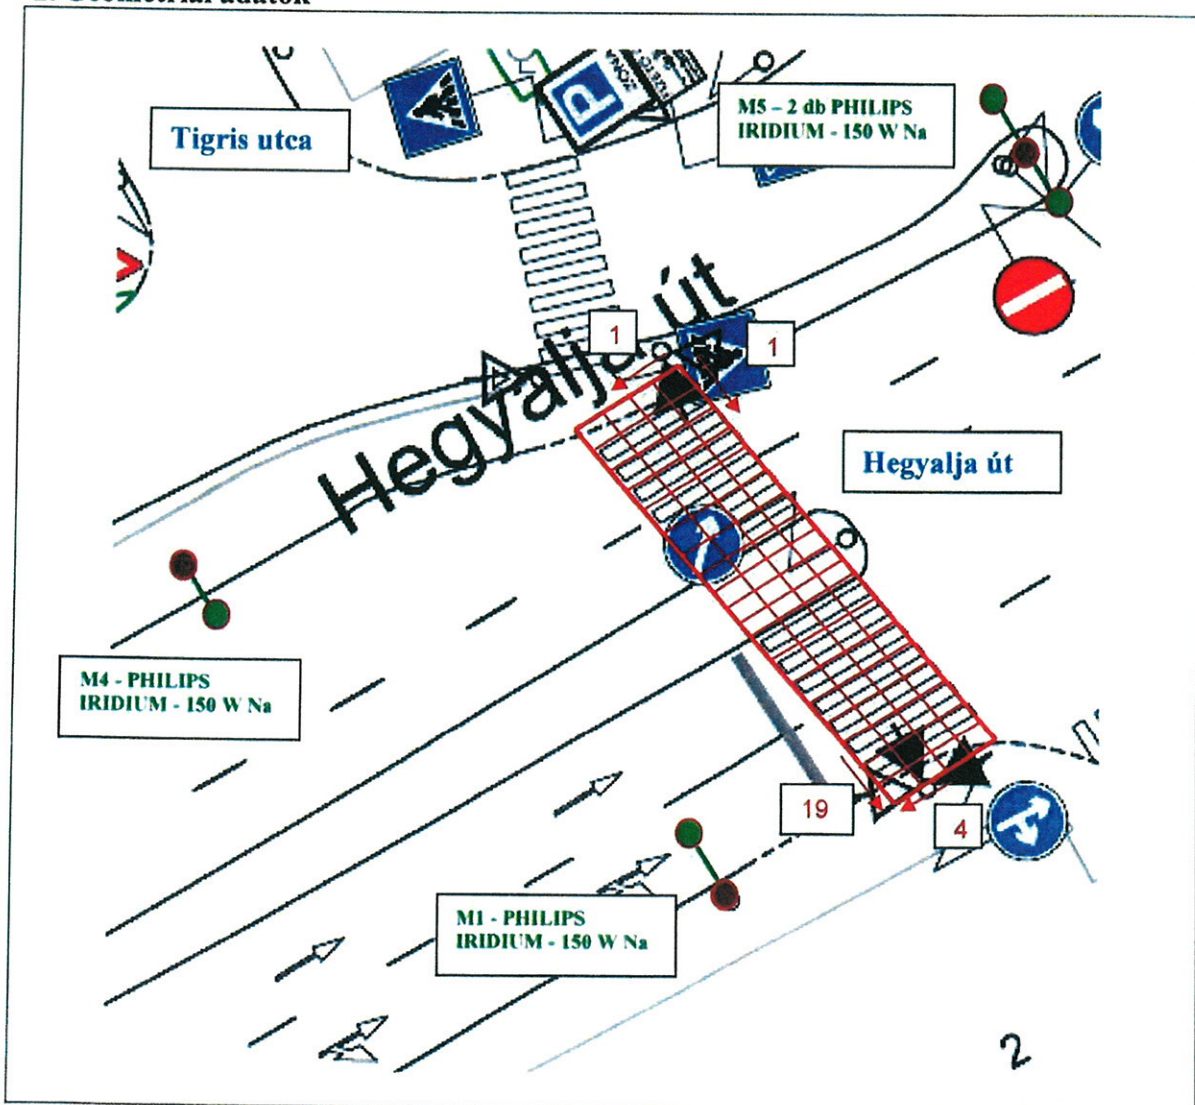
2. Geometriai adatok

A vizsgálat helyszíne	Budapest, I. ker., Hegyalja út – Sánc utca – Tigris utca csomópont, meglévő gyalogos átkelőhelyeken mérve – 2. sz. – M1, M4 és M5 jelű oszlopok között	
Dátum	2018. 05. 21.	
A mérés időpontja	22.55 óra	
A mérés végezte	Név	Aláírás
	Antal Zoltán Kontinuum-Vill Kft. 1115 Bp., Bartók B. út 131/B.

Az útburkolat típusa	aszfalt burkolat
Az útburkolat állapota	meglévő – megfelelő
Az útburkolatra vonatkozó egyéb megjegyzések	-

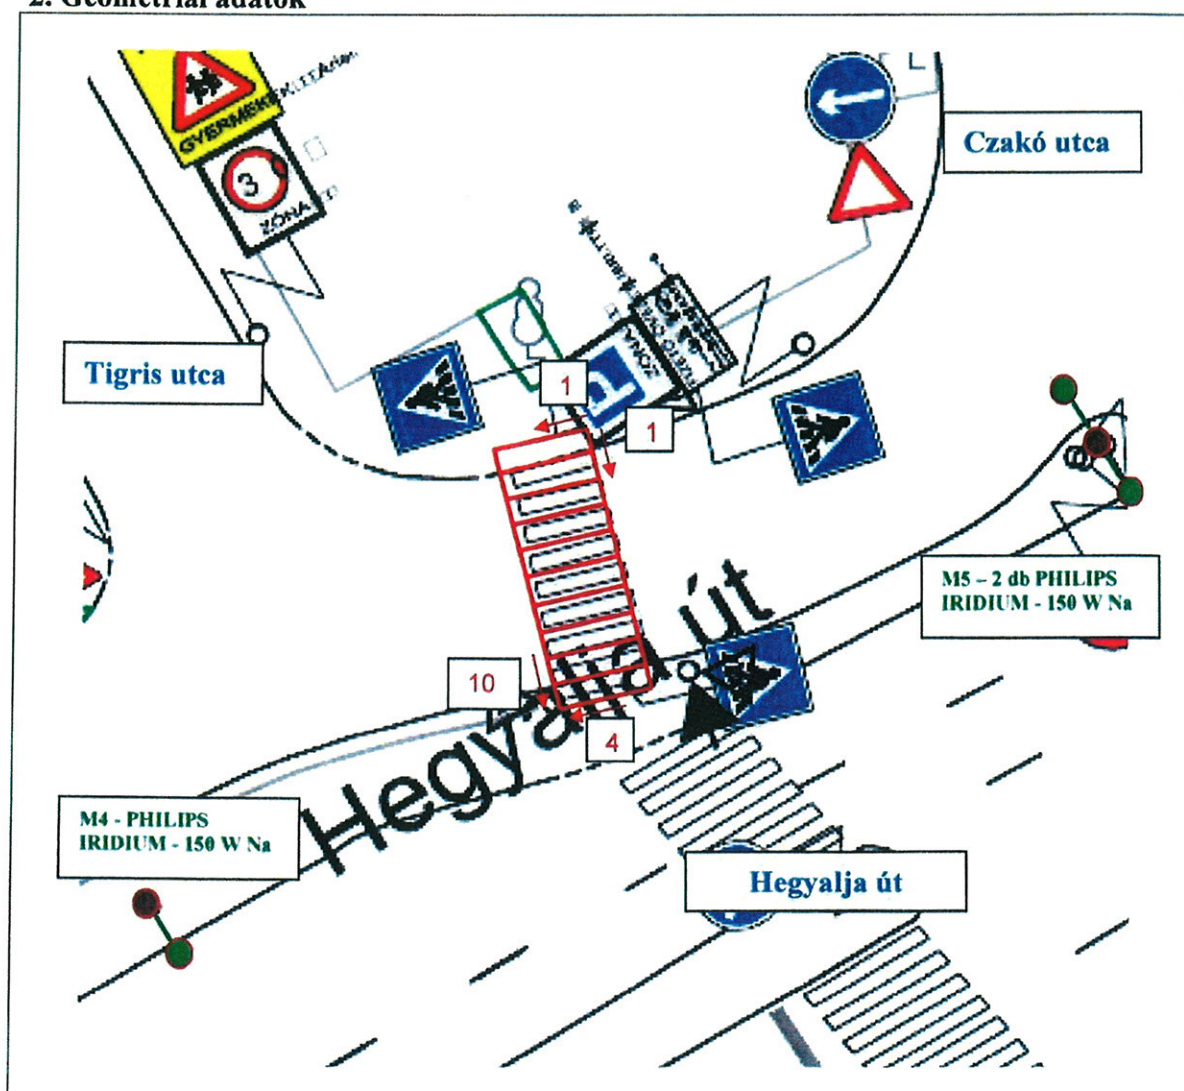
2. Geometriai adatok

A vizsgálat helyszíne	Budapest, I. ker., Hegyalja út – Sánc utca – Tigris utca csomópont, meglévő gyalogos átkelőhelyeken mérve – 3. sz. – M4 és M5 jelű oszlopok között	
Dátum	2018. 05. 21.	
A mérés időpontja	23.30 óra	
A mérés végezte	Név	Aláírás
	Antal Zoltán Kontinuum-Vill Kft. 1115 Bp., Bartók B. út 131/B.

Az útburkolat típusa	aszfalt burkolat
Az útburkolat állapota	meglévő – megfelelő
Az útburkolatra vonatkozó egyéb megjegyzések	-

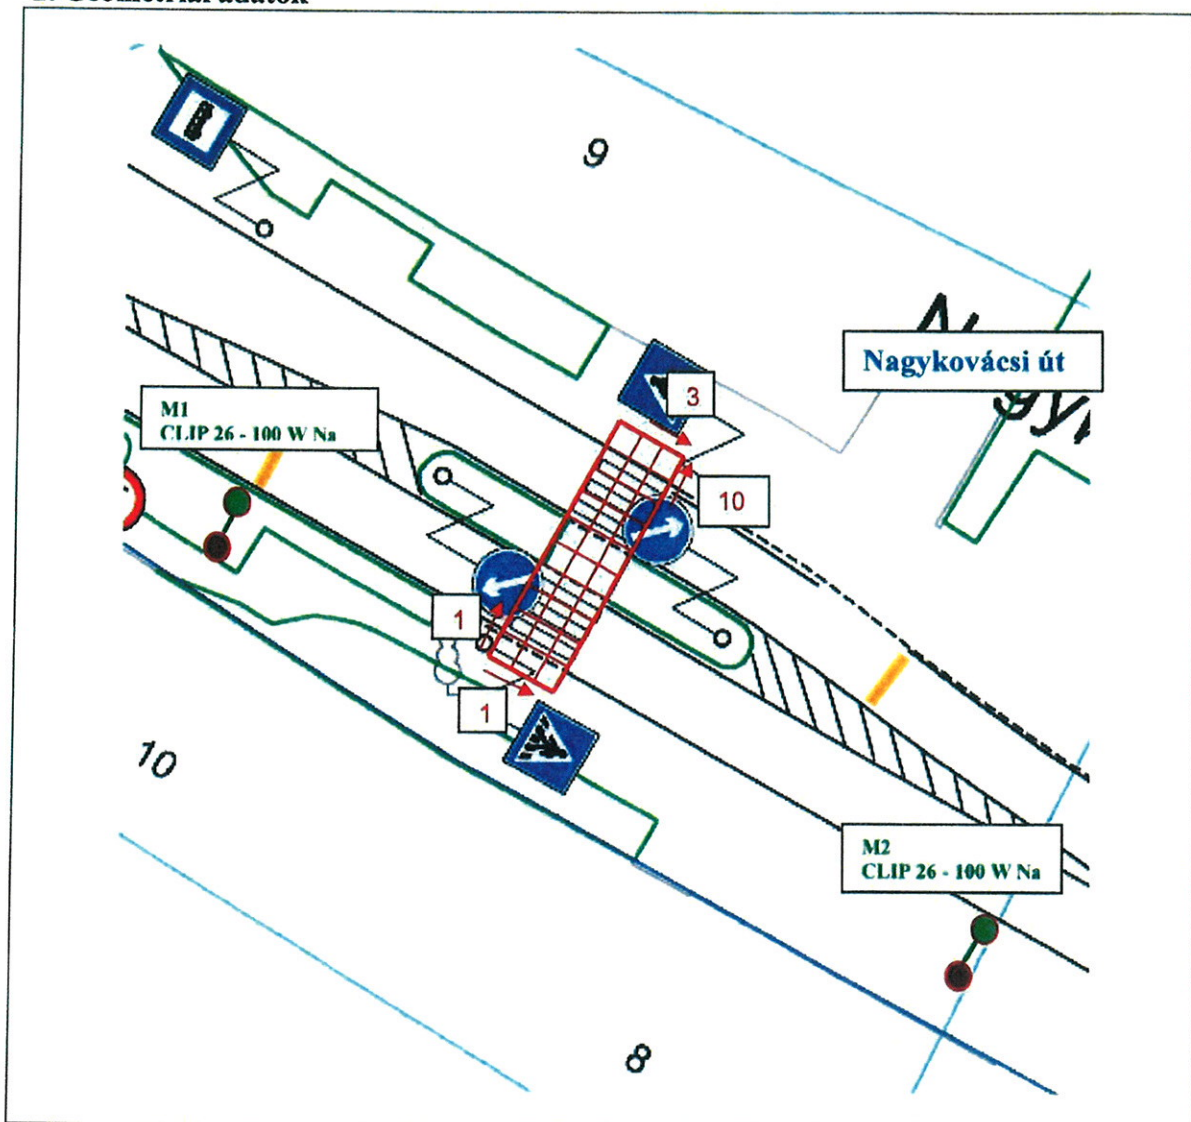
2. Geometriai adatok

A vizsgálat helyszíne	Budapest, II. ker., Nagykovácsi út 8. sz., meglévő gyalogos átkelőhelyen mérve – M1 és M2 jelű oszlopok között	
Dátum	2018. 05. 21.	
A mérés időpontja	21.45 óra	
A mérés végezte	Név	Aláírás
	Antal Zoltán Kontinuum-Vill Kft. 1115 Bp., Bartók B. út 131/B.

Az útburkolat típusa	aszfalt burkolat
Az útburkolat állapota	meglévő – megfelelő
Az útburkolatra vonatkozó egyéb megjegyzések	-
