## Útvilágítás mérési jegyzőkönyv

(meglévő közvilágítási hálózat felülvizsgálata)

A vizsgálat helyszíne	Budapest, XIV. ker., Vezér utca – Gödöllői utca csomópont, meglévő gyalogos átkelőhelyen mérve – M1 jelű oszlopnál	
Dátum	2018. 06. 15.	
A mérés időpontja	21.50 óra	
A mérés végezte	Név	Aláírás
	Antal Zoltán <b>Kontinuum-Vill Kft.</b> 1115 Bp., Bartók B. út 131/B.

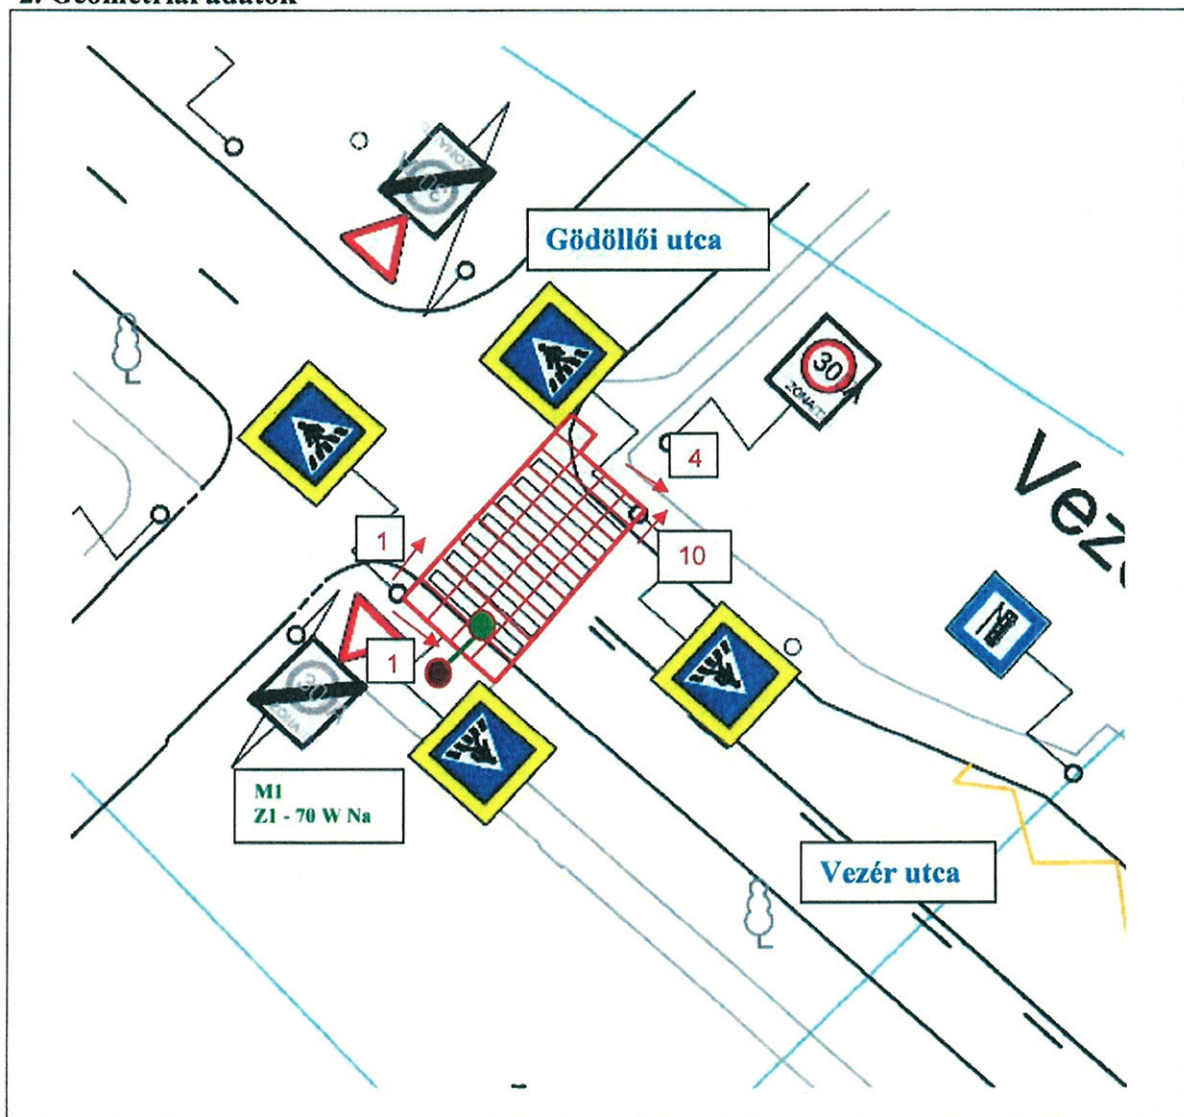
### 2. Geometriai adatok

Az útburkolat típusa	aszfalt burkolat
Az útburkolat állapota	meglévő – megfelelő
Az útburkolatra vonatkozó egyéb megjegyzések	-

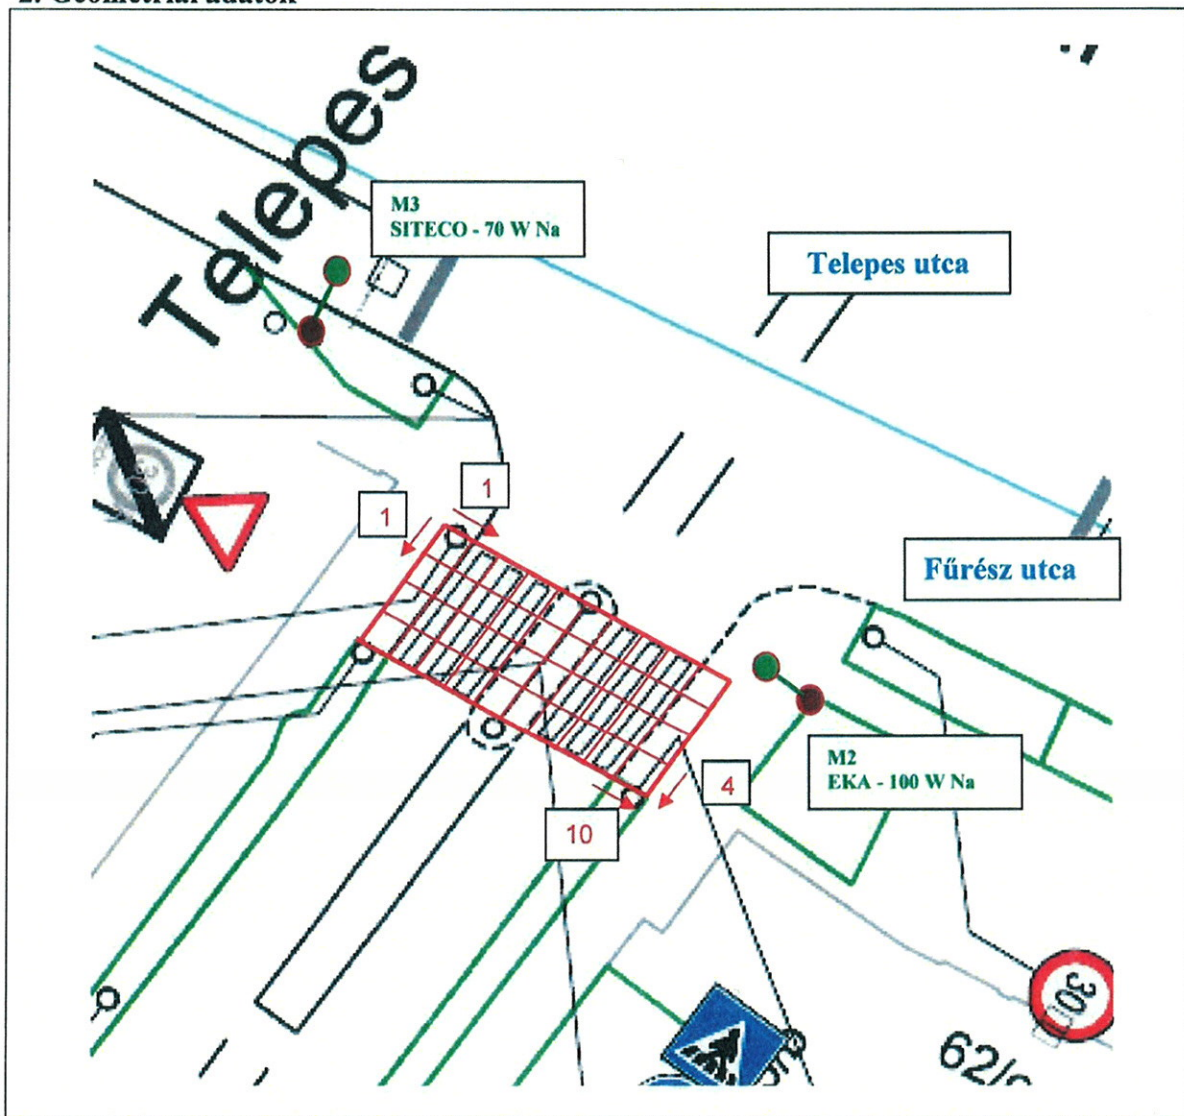
**2. Geometriai adatok**

A vizsgálat helyszíne	Budapest, XIV. ker., Telepes utca – Fűrész utca csomópont, meglévő gyalogos átkelőhelyen mérve – M2 és M3 jelű oszlopok között	
Dátum	2018. 06. 15.	
A mérés időpontja	22.05 óra	
A mérés végezte	Név	Aláírás
	Antal Zoltán <b>Kontinuum-Vill Kft.</b> 1115 Bp., Bartók B. út 131/B.

Az útburkolat típusa	aszfalt burkolat
Az útburkolat állapota	meglévő – megfelelő
Az útburkolatra vonatkozó egyéb megjegyzések	-

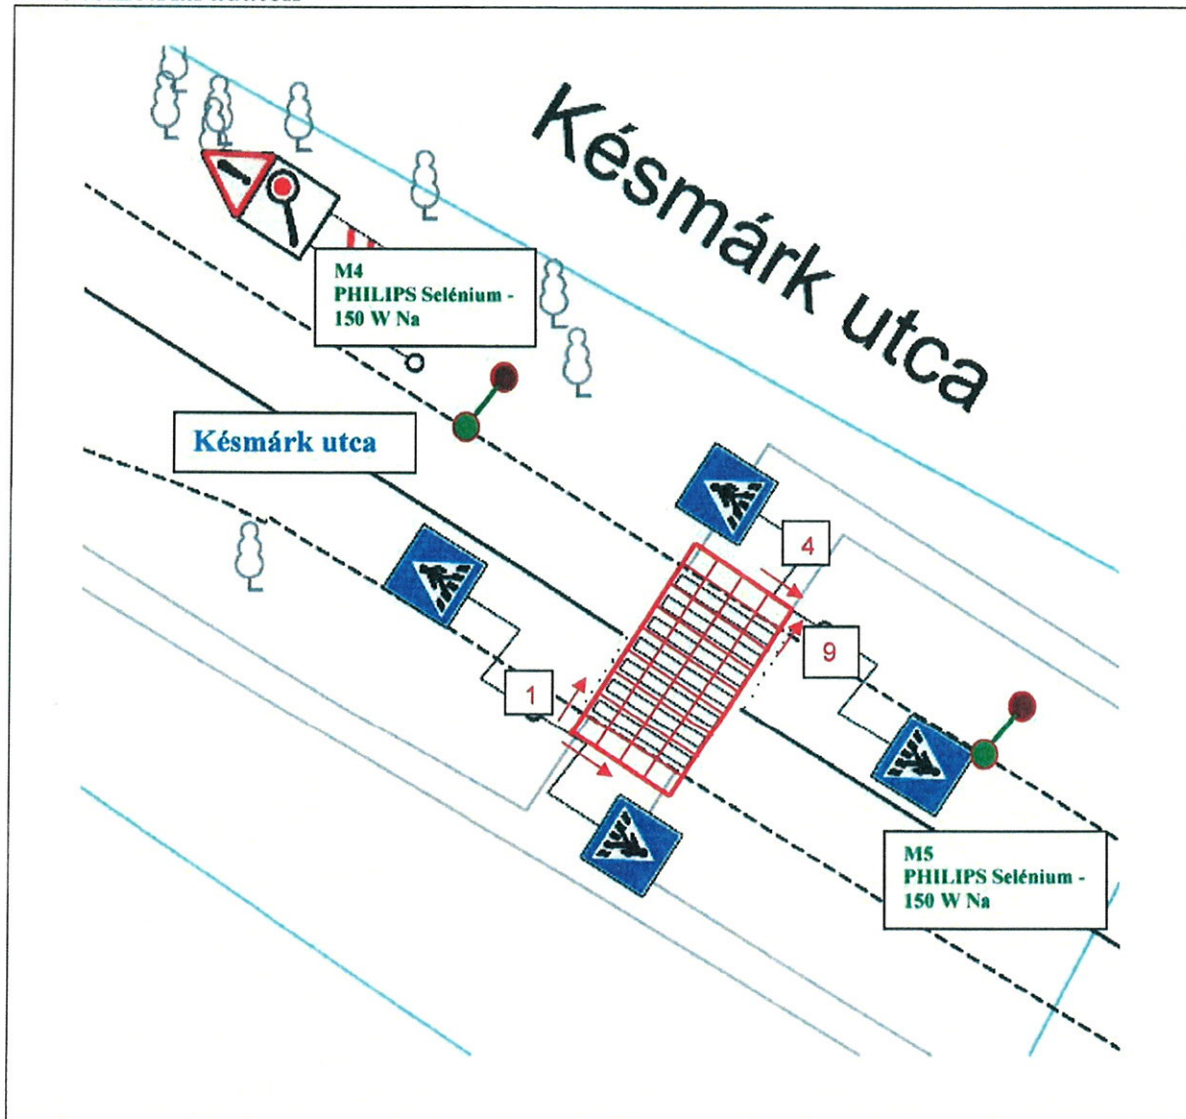
**2. Geometriai adatok**

A vizsgálat helyszíne	<b>Budapest, XV. ker., Késmárk utca 11-13. sz., meglévő gyalogos átkelőhelyen mérve – M4 és M5 jelű oszlopok között</b>	
Dátum	2018. 06. 15.	
A mérés időpontja	22.30 óra	
A mérés végezte	Név	Aláírás
	Antal Zoltán <b>Kontinuum-Vill Kft.</b> 1115 Bp., Bartók B. út 131/B.

Az útburkolat típusa	aszfalt burkolat
Az útburkolat állapota	meglévő – megfelelő
Az útburkolatra vonatkozó egyéb megjegyzések	-

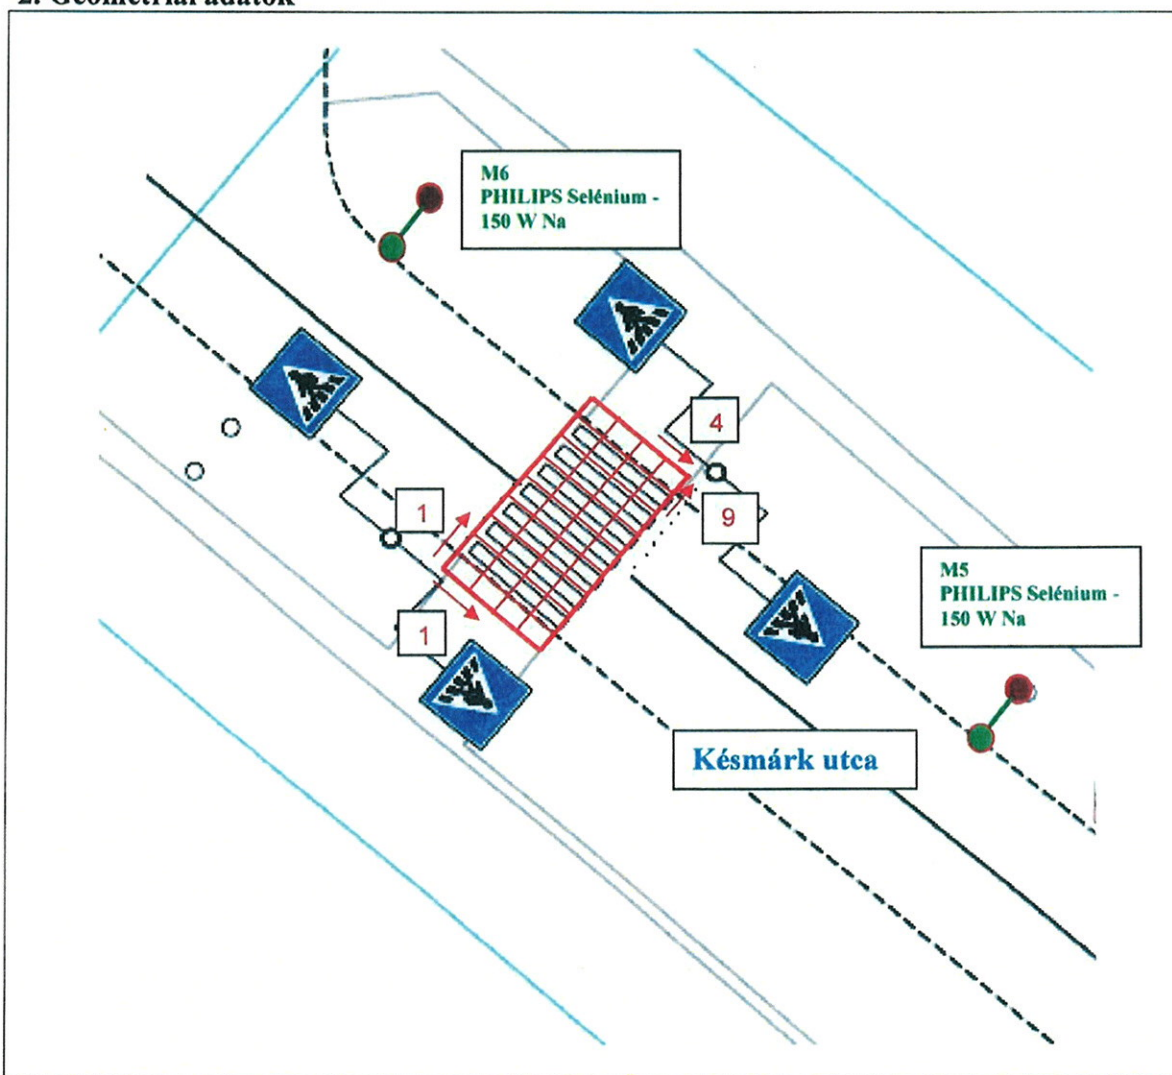
**2. Geometriai adatok**

A vizsgálat helyszíne	Budapest, XV. ker., Késmárk utca 14/b. sz., meglévő gyalogos átkelőhelyen mérve – M6 és M7 jelű oszlopok között	
Dátum	2018. 06. 15.	
A mérés időpontja	22.45 óra	
A mérés végezte	Név	Aláírás
	Antal Zoltán <b>Kontinuum-Vill Kft.</b> 1115 Bp., Bartók B. út 131/B.

Az útburkolat típusa	aszfalt burkolat
Az útburkolat állapota	meglévő – megfelelő
Az útburkolatra vonatkozó egyéb megjegyzések	-

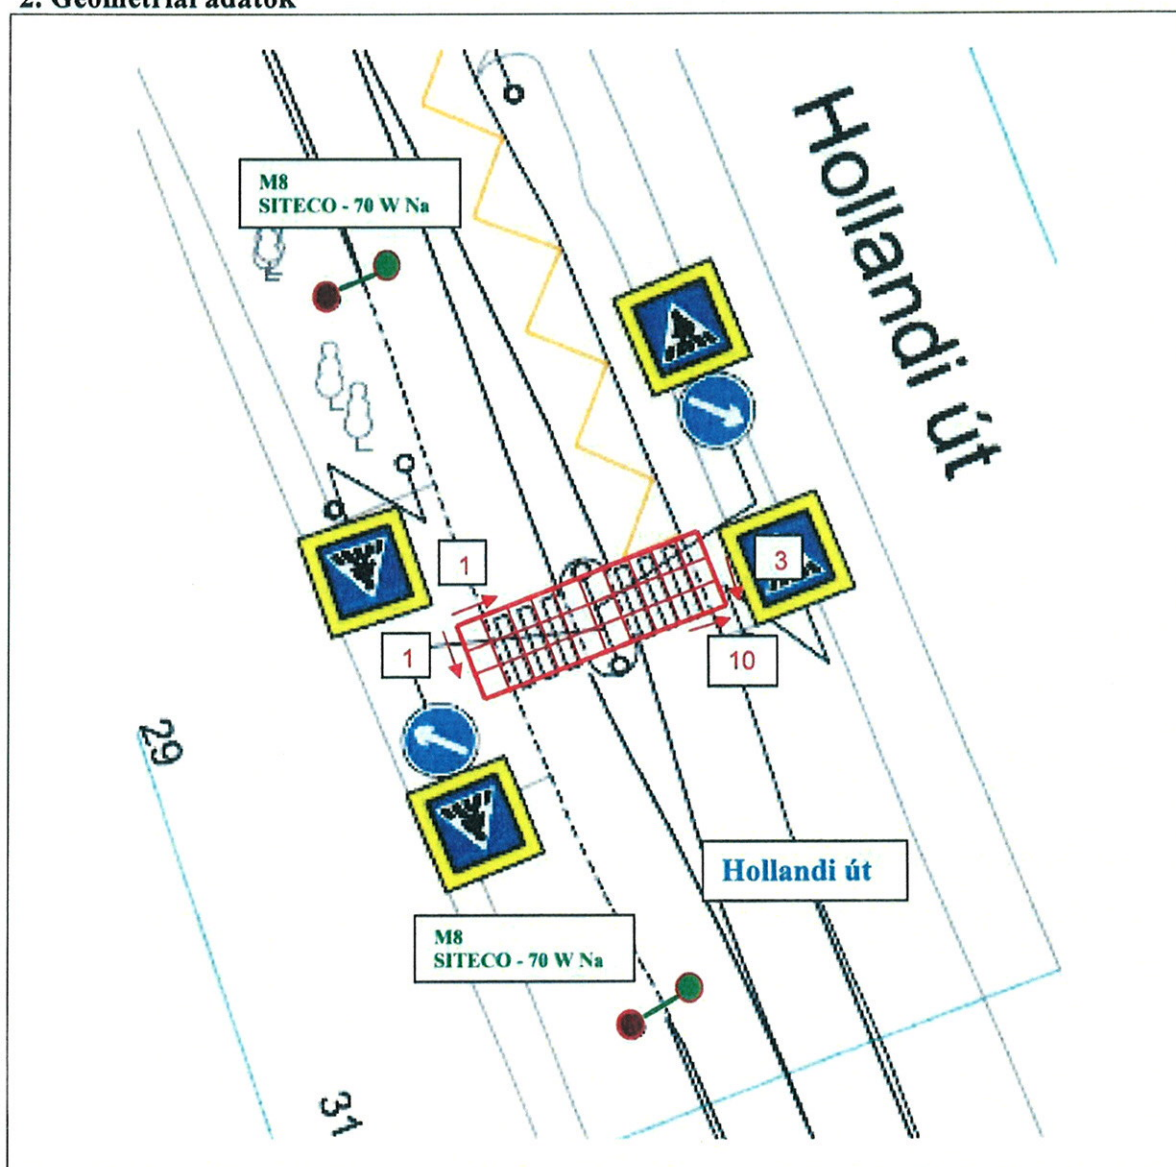
**2. Geometriai adatok**

A vizsgálat helyszíne	Budapest, XXI. ker., Hollandi út 29. sz., meglévő gyalogos átkelőhelyen mérve – M8 és M9 jelű oszlopok között	
Dátum	2018. 06. 15.	
A mérés időpontja	23.20 óra	
A mérés végezte	Név	Aláírás
	Antal Zoltán <b>Kontinuum-Vill Kft.</b> 1115 Bp., Bartók B. út 131/B.

Az útburkolat típusa	aszfalt burkolat
Az útburkolat állapota	meglévő – megfelelő
Az útburkolatra vonatkozó egyéb megjegyzések	-

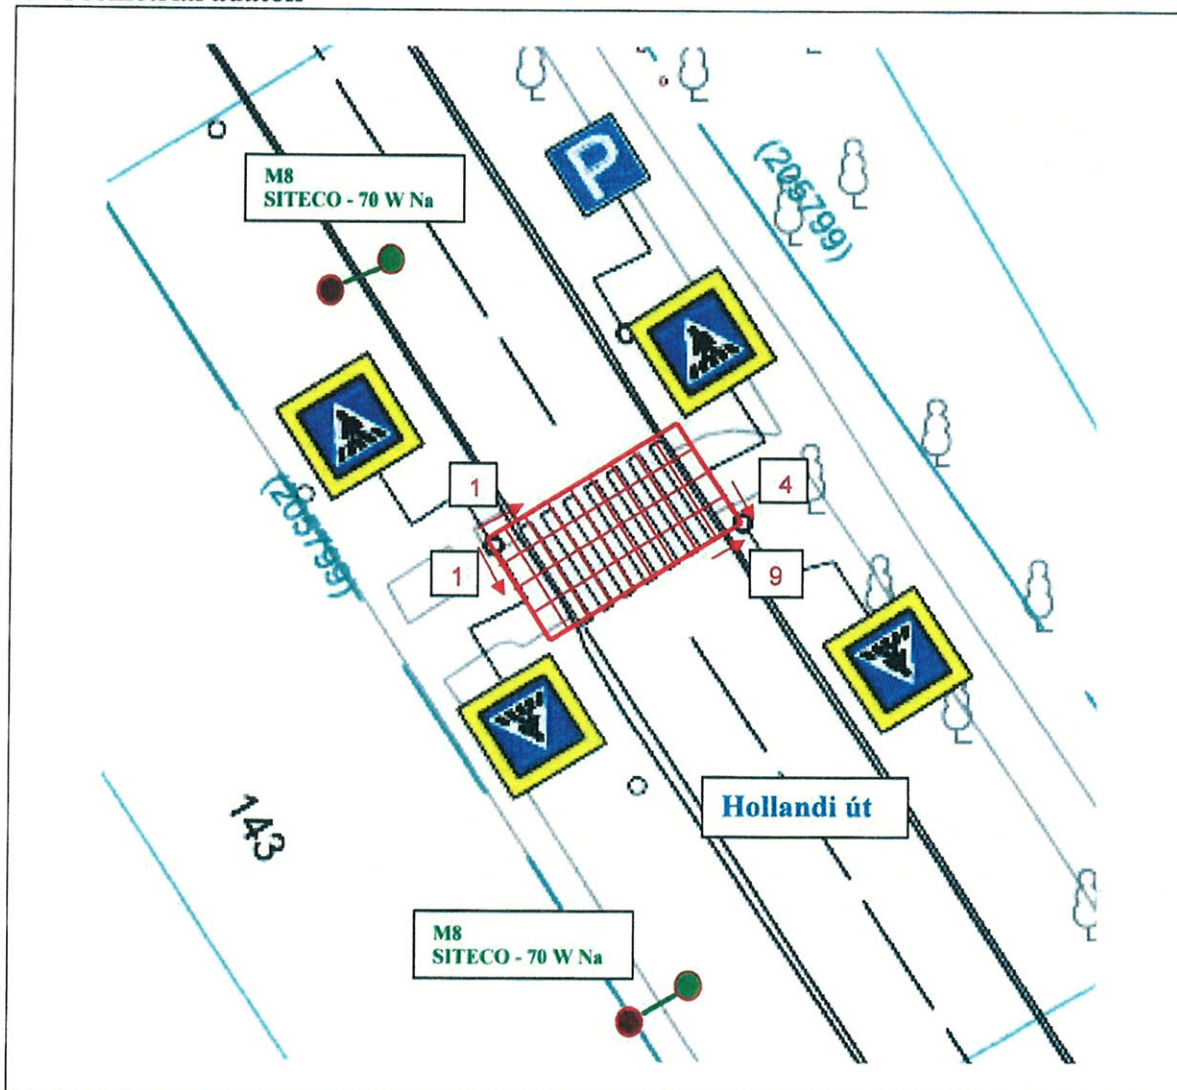
**2. Geometriai adatok**

A vizsgálat helyszíne	Budapest, XXI. ker., Hollandi út 143. sz., meglévő gyalogos átkelőhelyen mérve – M10 és M11 jelű oszlopok között	
Dátum	2018. 06. 15.	
A mérés időpontja	23.35 óra	
A mérés végezte	Név	Aláírás
	Antal Zoltán <b>Kontinuum-Vill Kft.</b> 1115 Bp., Bartók B. út 131/B.

Az útburkolat típusa	aszfalt burkolat
Az útburkolat állapota	meglévő – megfelelő
Az útburkolatra vonatkozó egyéb megjegyzések	-

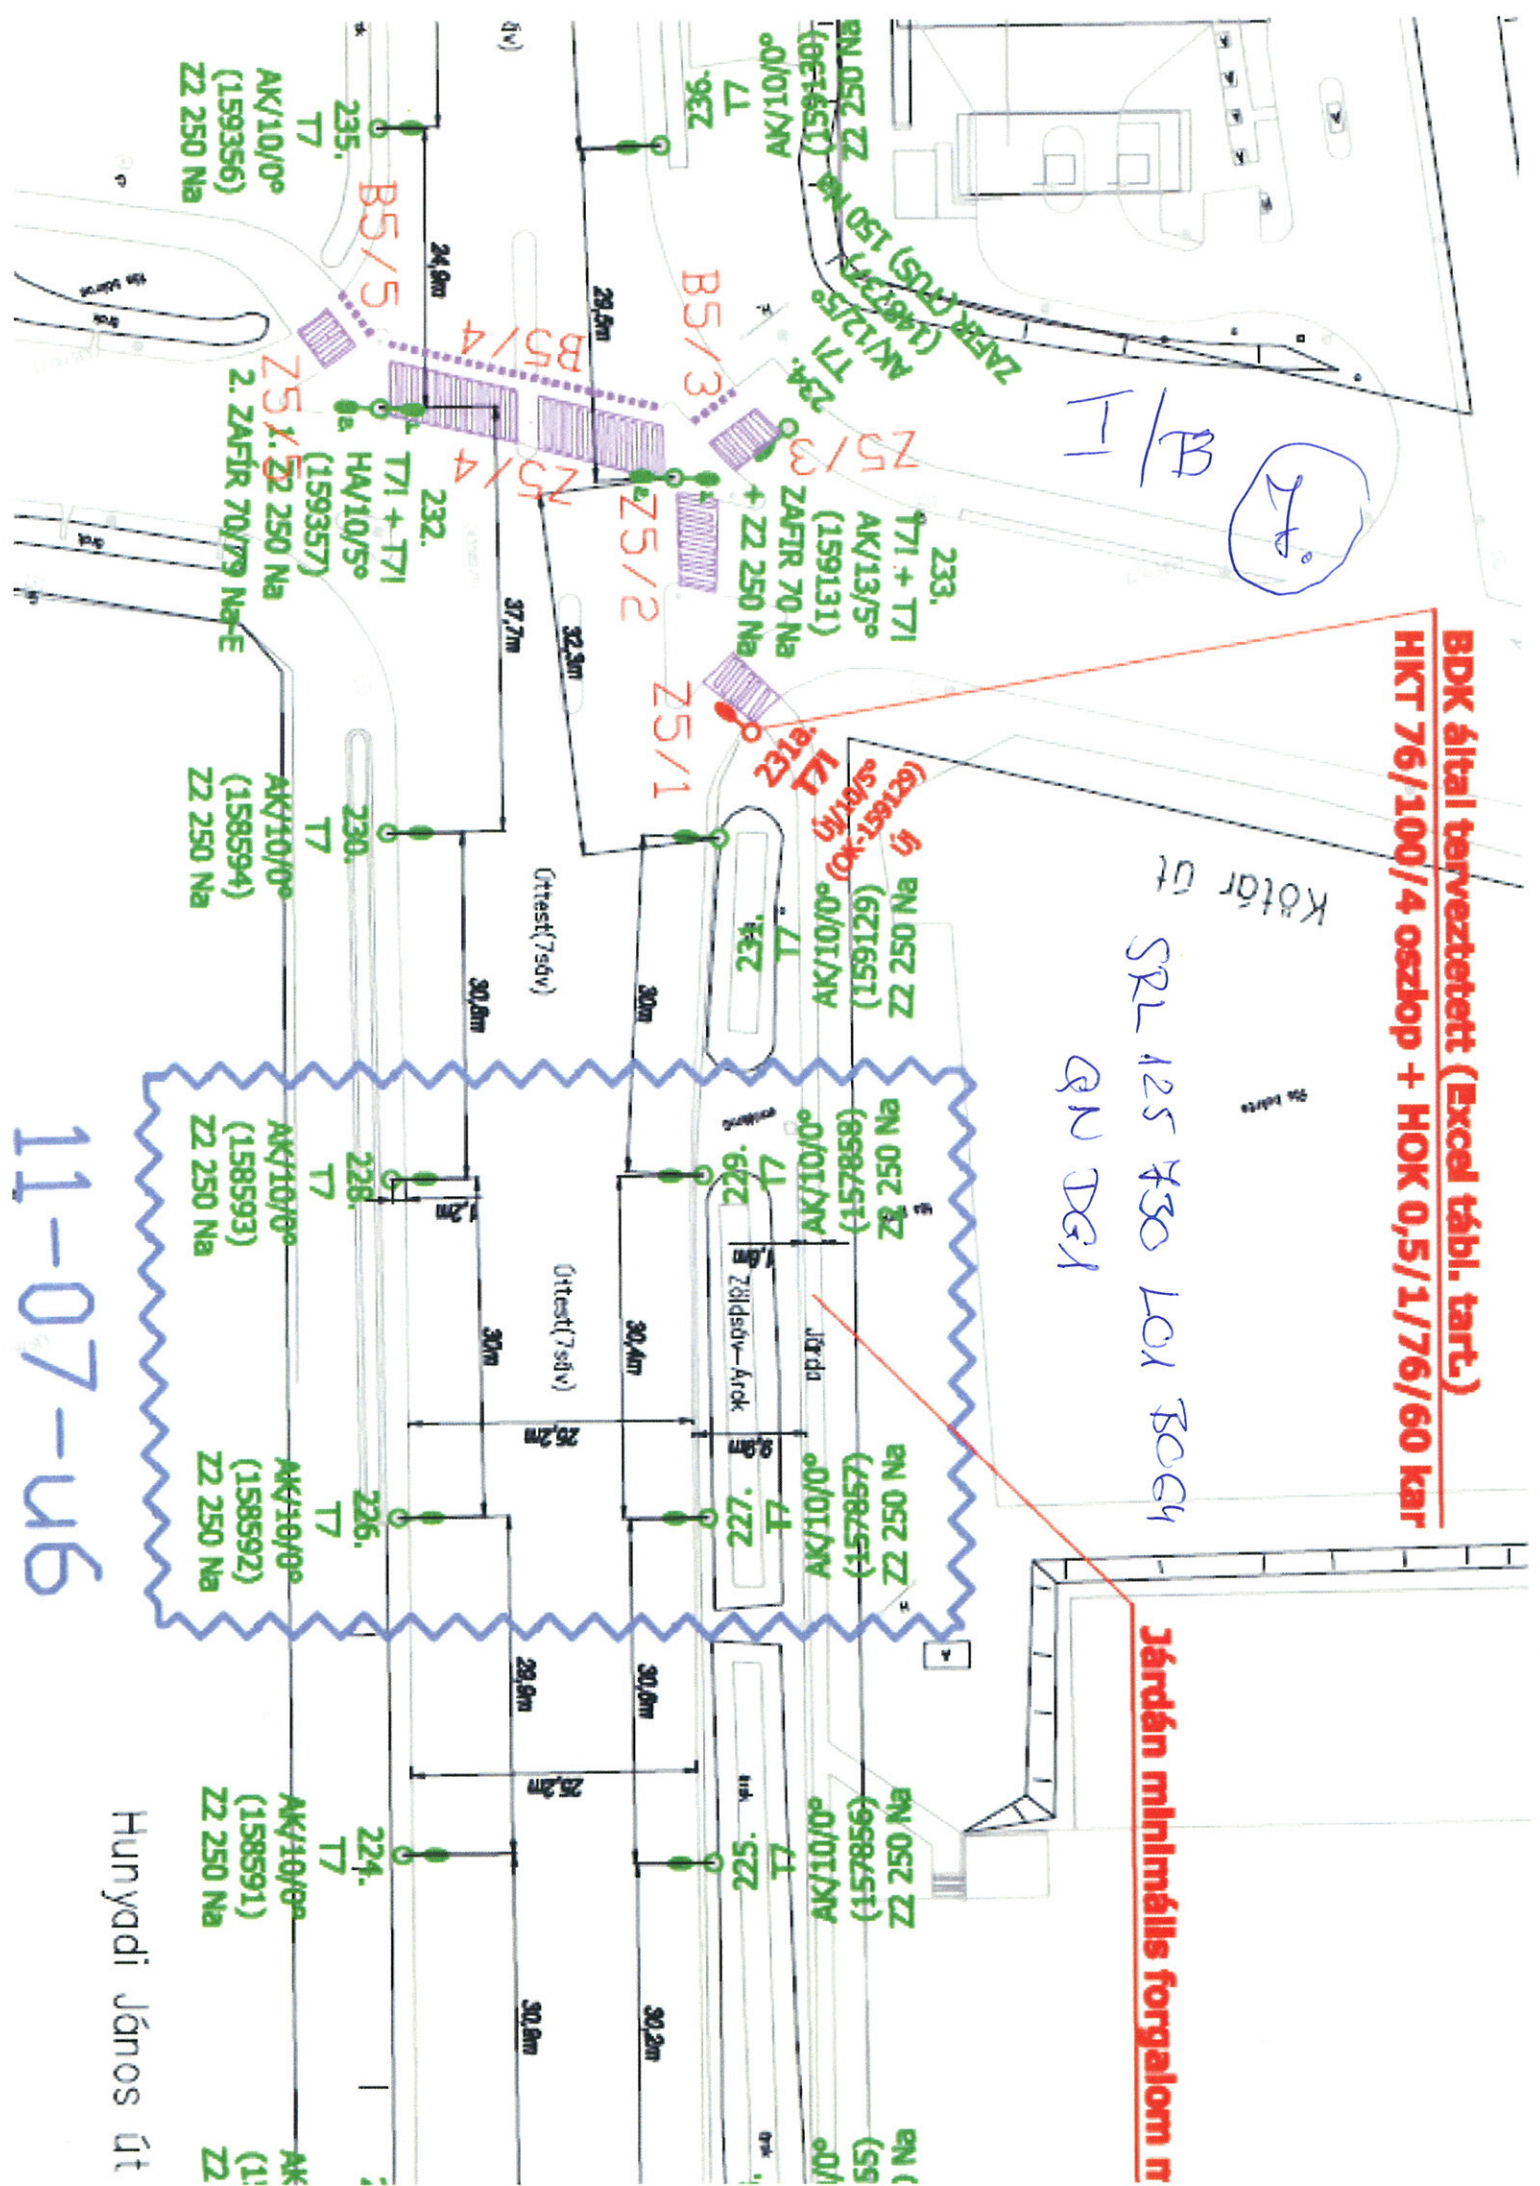
**BDK által tervezetett (Excel tábl. tart.)**  
**HKT 76/100/4 oszlop + HOK 0,5/1/76/60 kar**

Kötör út  
SRL 125 730 LO1 BOG4  
QN DGI

**Járdán minimális forgalom n**
